このたびは、アルパイン製品をお買い上げいただき、誠にありがとうございます。

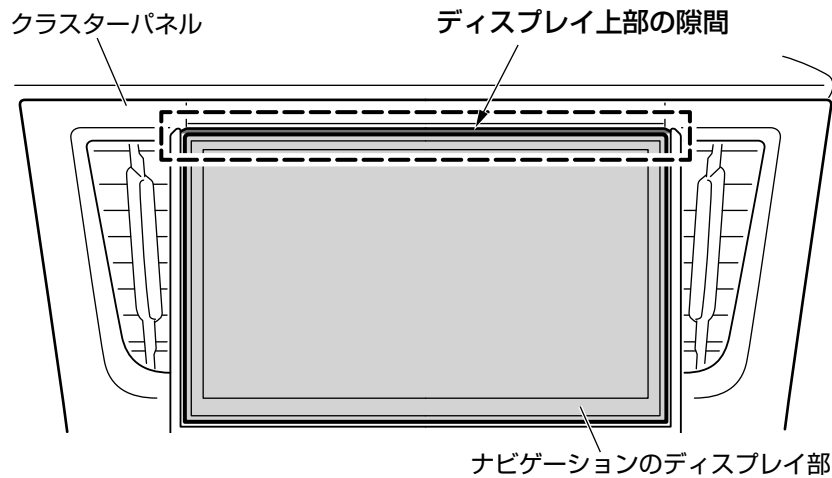
< 図 1 ディスプレイ上部 正面図 >

本製品を取り付けたあと、ディスプレイ上部の隙間が狭いとクラスターパネルに干渉して開閉不良発生する場合があります。(図 1 参照)
